# 遂宁市船山区桂花镇响堂村弃渣场建设工程 “5·24”车辆伤害一般生产安全事故调查组 关于桂花镇响堂村弃渣场建设工程“5·24”车 辆伤害一般生产安全事故的调查报告

2024年5月24日16时10分许，在桂花镇响堂村弃渣场建设工程，发生一起车辆伤害事故，造成1人死亡，直接经济损失133万元。

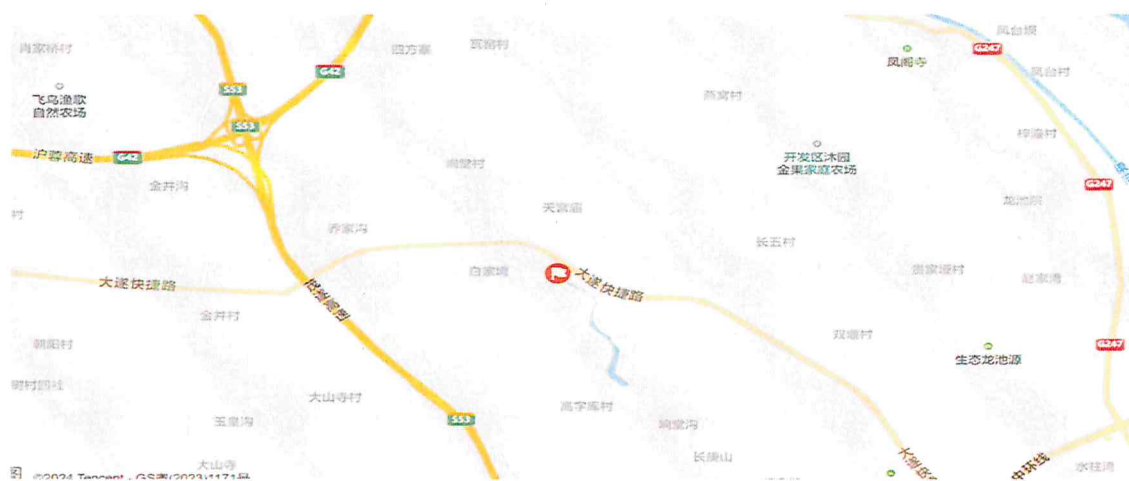
图 1 事故位置图

**(三) 事故现场勘验情况。**事故现场位于遂宁市船山区桂花镇响堂村 10 社，事发当日淄博鹏举建筑工程有限公司有 7 名作业人员在弃渣场从事挡土墙砌筑作业，一台凯华 922 装载机配合作业，事发前作业人员处于临时休息状态，陶中彦在装载机右后侧（东南侧）乘凉。

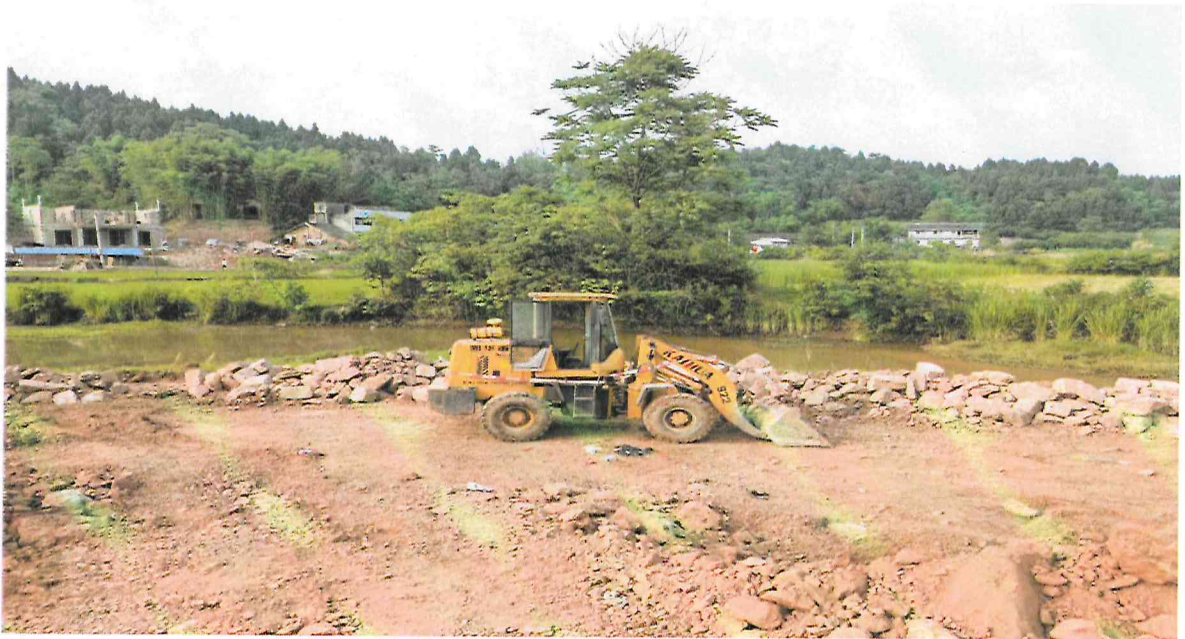
图 2 涉事装载机及事故现场图

涉事装载机自重 3924kg，额定载重 2000kg，铲斗容量 0.9kg，卸载距离 900mm，最大卸载高度 3.2m，勘验当日试车发现驻车制动不良，挡位不清晰。

(四) 淄博鹏举建筑工程有限公司应定期对机械设备进行检查和维护保养，保持机械设备的完好状态，并做好维护保养记录，严禁带病机械设备运转。

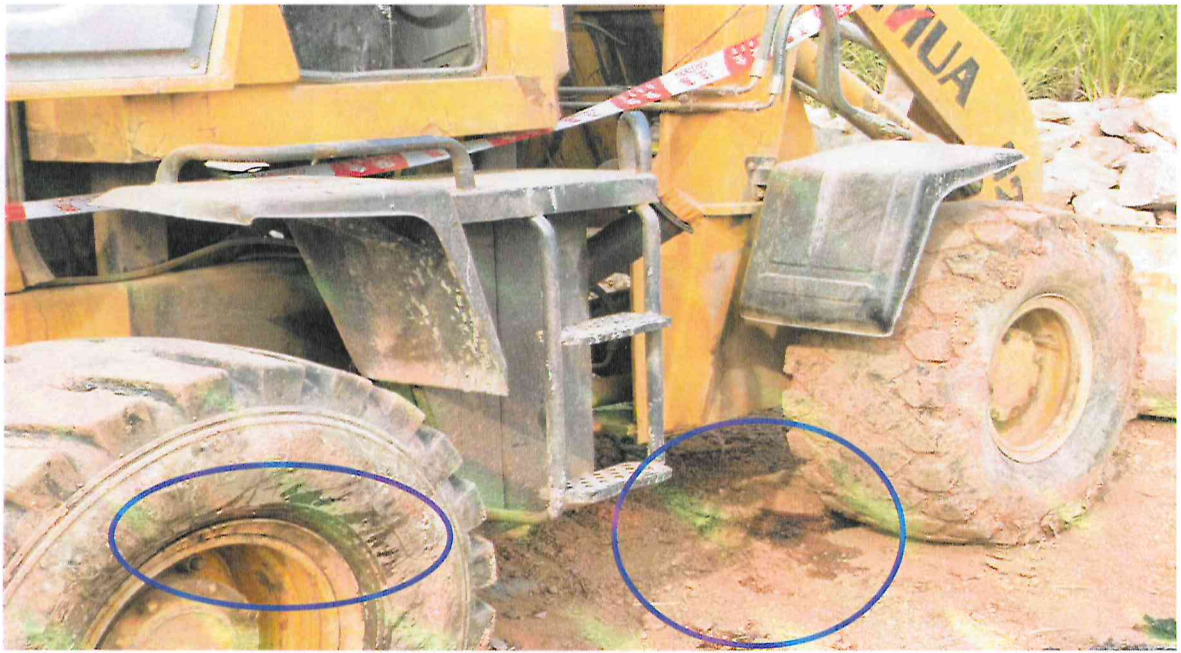
图 3 地面及装载机右后轮上血迹

装载机所在的地面为填土，沿水塘边铺设，东西走向，宽约 5-7 米，凹凸不平，左侧距水塘约 8 米，右侧距弃土堆约 3 米，装载机下方地面以及右后轮胎上有血迹。事发前装载机处于停机状态，车钥匙在车上插着，司机牛小猛（2024 年 3 月取得装载机操作证，证书编号：JXCP02421024）离开装载机找水喝，装载机驾驶室右下方油门踏板横向焊接有两根钢筋，气压表指针位于红区，气压低于 0.4Mpa，未启用驻车制动，总电源开关处于闭合状态，装载机驾驶室右上方有两个小型风扇，其电源线以及前方灯具电源线均系临时接线，铲斗平放在地面且铲斗内无货物。

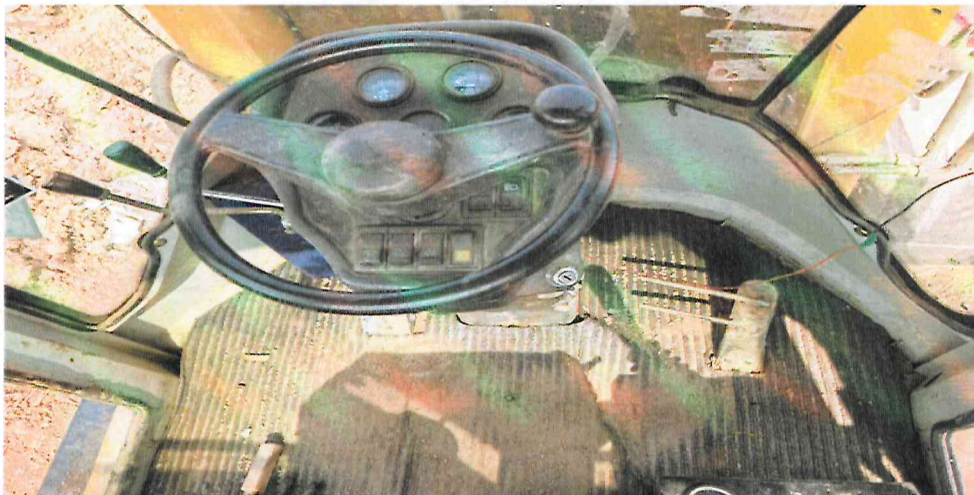
图 4 气压表指针位于红区

**直接原因：**非装载机驾驶人员牛永臣擅自进入装载机驾驶室，为开启装载机驾驶室电风扇，误启动处于倒车挡位且驻车制动不良的装载机，导致在装载机右后轮处乘凉的陶中彦被碾压。
